# COMUNE DI SELARGIUS

## OPERE DI COMPLETAMENTO CENTRO SERVIZI IN ZONA INDUSTRIALE

### PROGETTO DEFINITIVO-ESECUTIVO

**RELAZIONE GENERALE DEL PROGETTO ESECUTIVO**

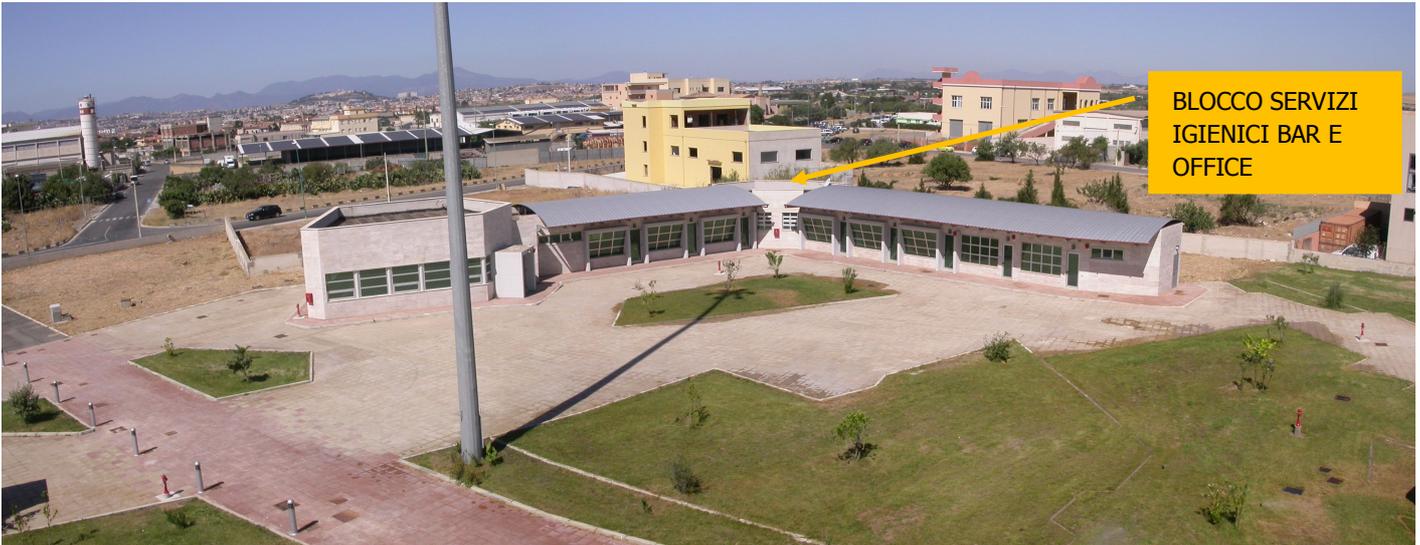
La presenza di una parte del solaio privo della protezione in lamiera consente all'acqua di invadere il solaio per l'intera superficie (anche sotto la protezione in lamiera), inoltre, una non corretta impostazione delle pendenze determina una anomala concentrazione dell'acqua al centro della copertura.

All'interno dei locali del blocco servizi igienici sono evidenti copiose infiltrazioni di acqua provenienti dalla copertura. L'intervento prevede quindi il completo rifacimento del manto di impermeabilizzazione (previo disfacimento dell'esistente) e la realizzazione di due muretti laterali di delimitazione con sovrastante lastrina in marmo di protezione.

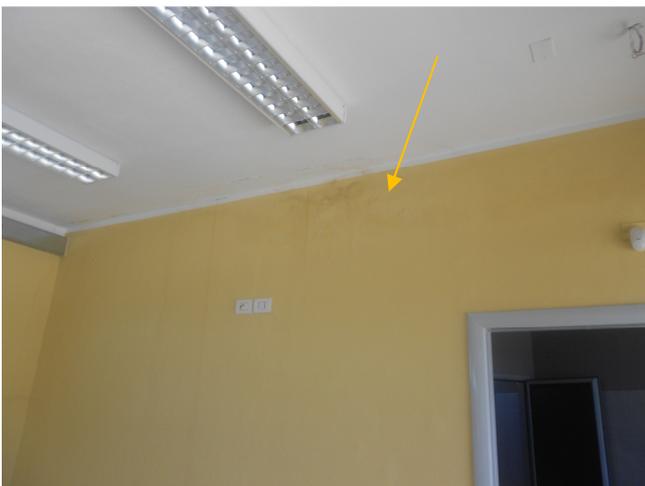
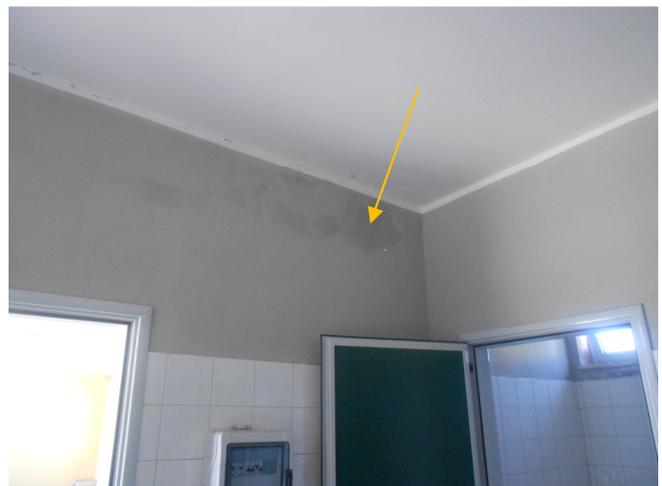
Per quanto non evidenziato in sede di collaudo, a seguito delle infiltrazioni d'acqua provenienti dalla copertura e da alcuni serramenti si rende necessario un intervento di ripristino delle tinteggiature su parte dei locali. (tale aspetto non veniva segnalato in sede di collaudo in quanto si presuppone non fosse ancora chiaramente evidente).

**Corpo B – infiltrazioni su pareti e soffitti**

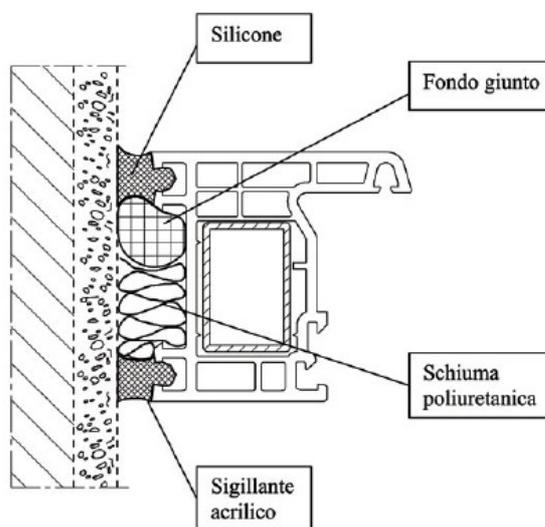
Si evidenzia inoltre che, in modo diffuso, la struttura che compone il telaio dei serramenti è ancorata al muro tramite semplici viti a tassello senza l'interposizione di un supporto di fondo giunto di adeguate dimensioni; il giunto di dilatazione così realizzato, che in vari casi ha una distanza eccessiva, non garantisce la tenuta all'aria, all'acqua ed al rumore. Per poter intervenire sul "fissaggio" del serramento riempiendo, con adeguato materiale, gli spazi fra telaio e muratura sarà opportuno rimuovere i profili piatti di cornice per poi riposizionarli (meglio se nuovi) a lavorazione ultimata.

Per quanto riguarda i punti di ancoraggio, avendo constatato l'uso di tasselli inadeguati con posizionamento a distanze superiori al minimo consentito si ritiene necessario provvedere, in più casi, dove opportuno, allo smontaggio completo degli infissi e al loro riposizionamento.

L'intervento che si propone riguarda una complessiva manutenzione e ripristino dei serramenti mediante l'applicazione, sia all'esterno che all'interno di opportuno sigillante siliconico silossanico e acrilico.

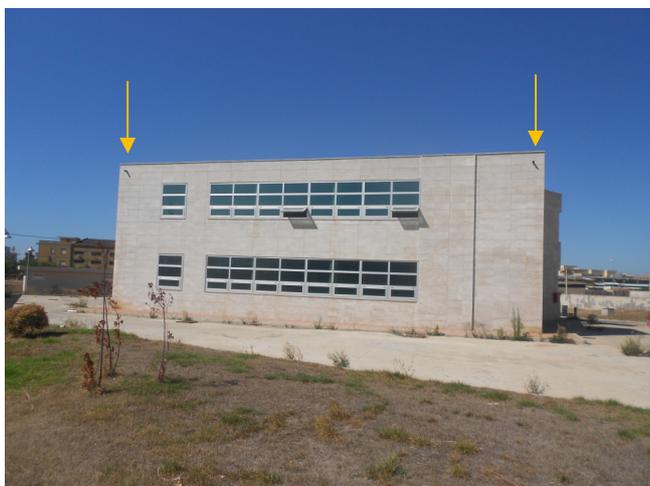
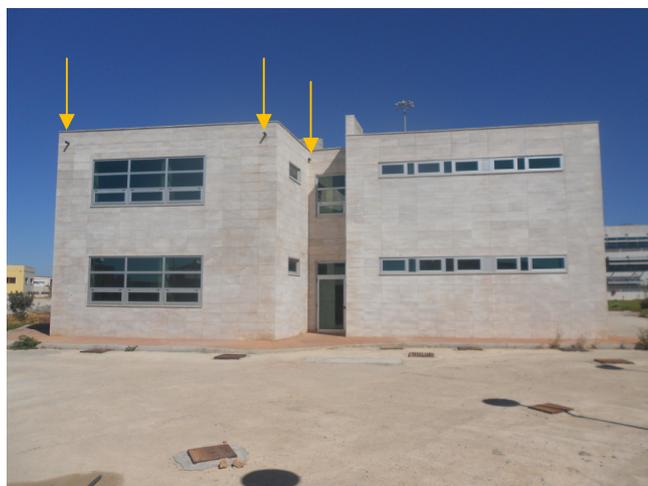
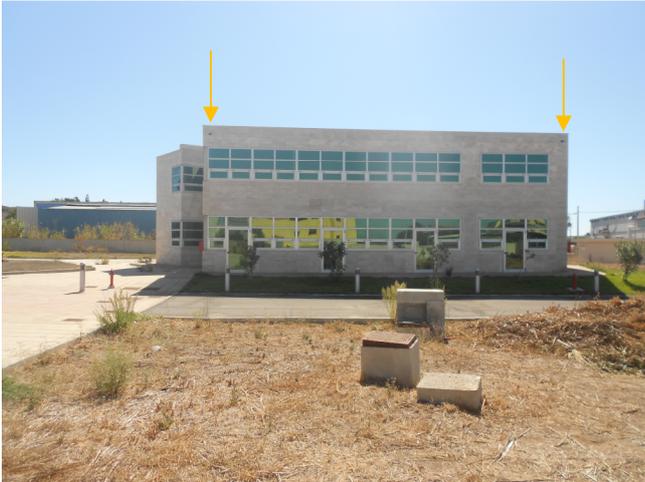
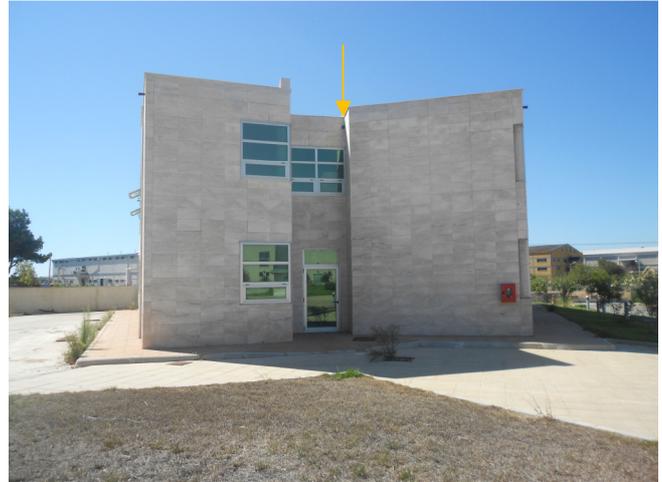
**Corpo C - discendenti pluviali mancanti**

Si prevede la fornitura e messa in opera di 8 discendenti pluviali non realizzati con i precedenti lavori.

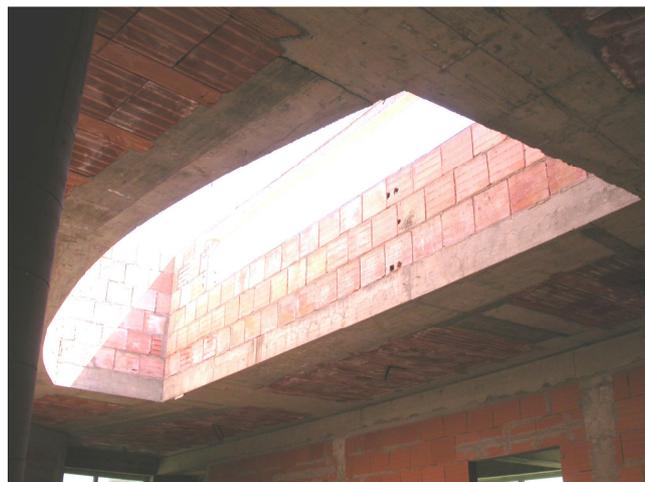
L'intervento precedente prevedeva inoltre la realizzazione di un lucernario sul vano scala; in alternativa alla scelta di rimandarne la messa in opera non era stata prevista alcuna soluzione protettiva temporanea lasciando all'acqua facile accesso ai livelli inferiori. In considerazione del fatto che il completamento del corpo C sarà oggetto di specifica progettazione, con conseguenti valutazioni architettoniche, in questa fase si è prevista almeno la messa in opera di una copertura di tipo leggero sul vuoto del vano scala.

Corpo C – apertura sul solaio priva di serramento

Si prevede quindi la rimozione dello strato di impermeabilizzazione esistente, il rifacimento delle pendenze con un massetto alleggerito e la nuova posa di doppia membrana bituminosa protetta con vernice alluminosa.

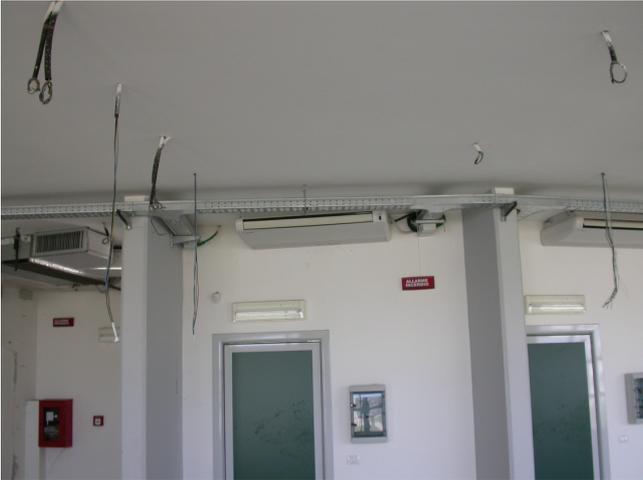
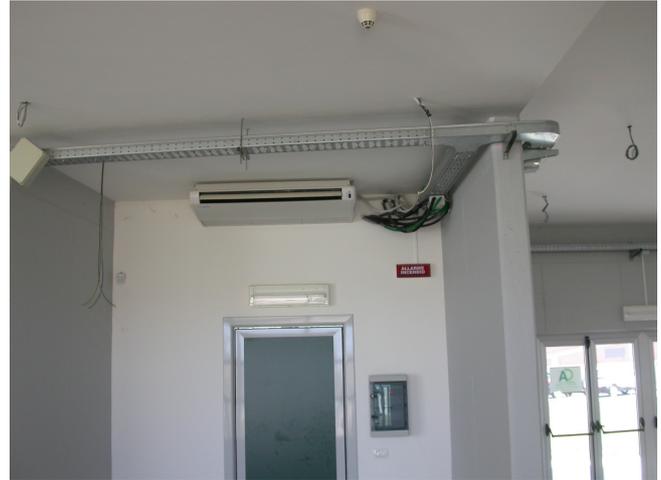
Ventil convettore (zona Aula esposizione Corpo A)

La lavorazione ricomprende il completamento di parte dei controsoffitti con l'impiego di due differenti tipologie di lastre: pannelli microforati dimensioni 600x600 mm da posizionare su parte delle aule esposizione, lastre di cartongesso su struttura in profilati di lamiera di acciaio sulla zona di ingresso. Sarà necessario per la corretta esecuzione della lavorazione prevedere lo spostamento di alcuni ventil convettori a soffitto per riposizionarli a differente quota.

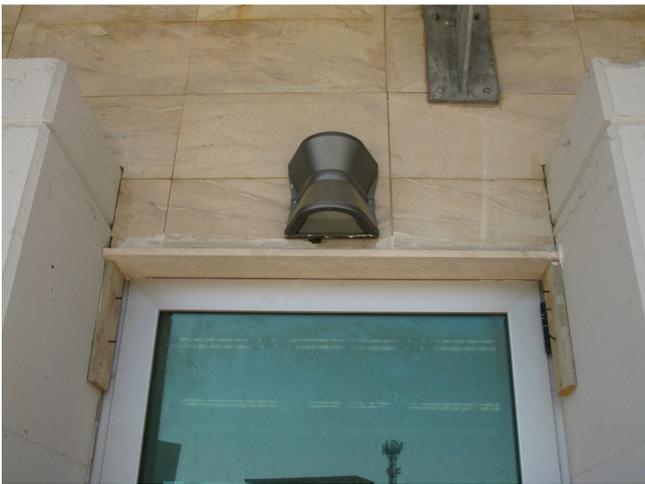
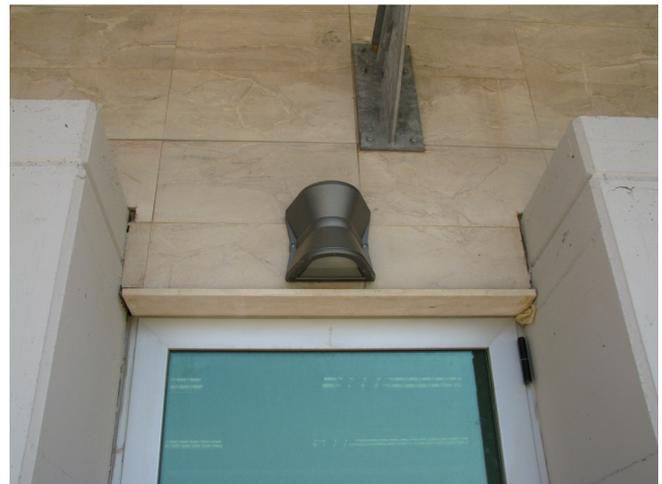
Durante i precedenti interventi non sono state completate le lastrine/cornici delle porte; si prevede il completamento e, dove necessario, la sostituzione.

Cornici in marmo da completare

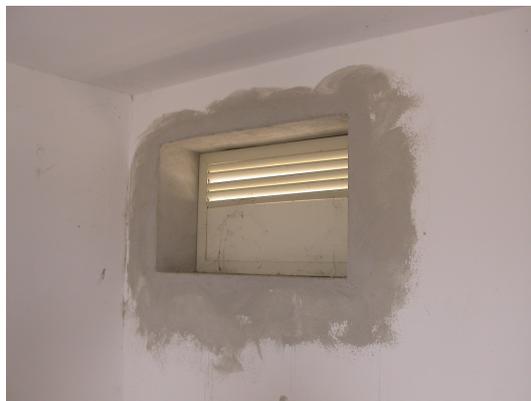
Griglie esistenti in profilo di alluminio

Per rispondere alle disposizioni ENEL si rende necessario intervenire sul LOCALE CONSEGNA UTENTE MT E TRASFORMAZIONE MT/BT prevedendo due aperture di aerazione di dimensioni 1500 x 500 mm dotate di griglia in vetroresina come da specifiche (unificazione ENEL DS 927).

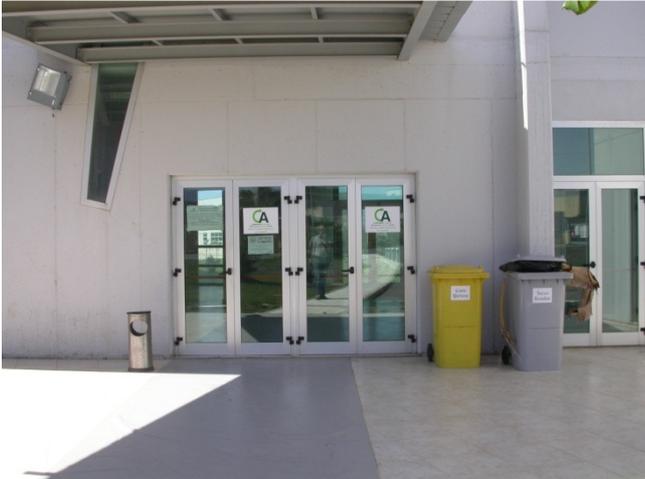
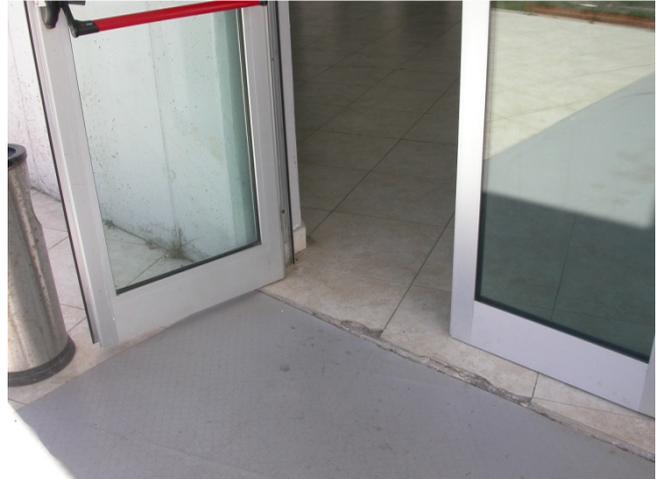
**Portafinestra n.1 ingresso NORD corpo A**

**Dettaglio portafinestra n.1 ingresso NORD corpo A**

L'intervento di completamento delle pavimentazioni esterne riguarda i camminamenti a ridosso del corpo A e della sala congressi (corpo D) e si rende necessario in quanto alcune zone non sono state mai completate o presentano diverse tipologie (finitura, colore e posa) o caratteristiche che non garantiscono le minime condizioni di fruibilità in sicurezza (la pavimentazione antistante l'ingresso Nord del corpo A è priva di caratteristiche antiscivolo); nelle zone interessate dall'intervento sarà opportuno smontare alcuni serramenti per consentire la realizzazione della soglia.

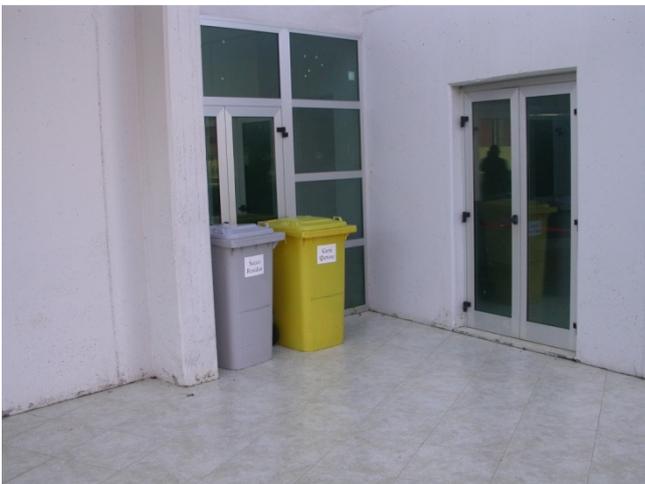
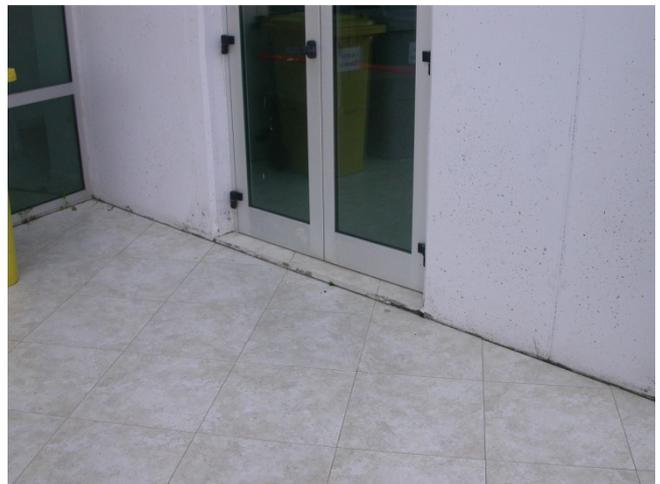
**Portafinestra n.2\_ n.3 ingresso NORD corpo A**

**Dettaglio portafinestra n.3 ingresso NORD corpo A**

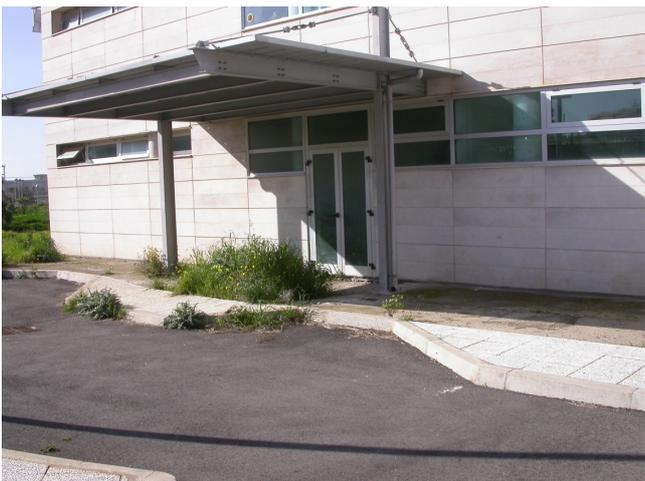
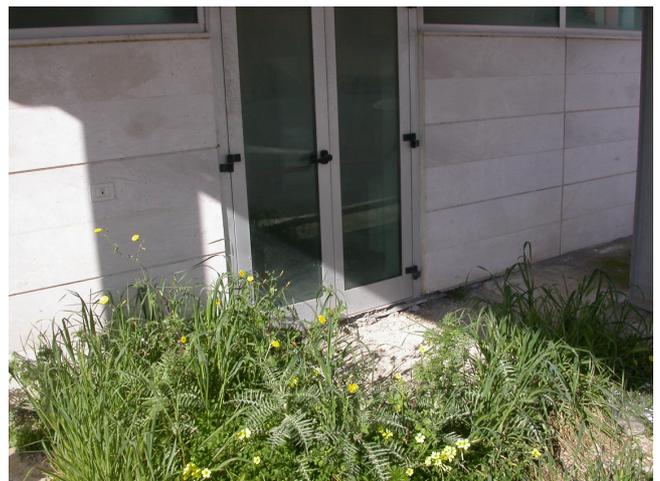
**Portafinestra n.4 ingresso EST corpo A**

**Dettaglio Portafinestra n.4 ingresso EST corpo A**

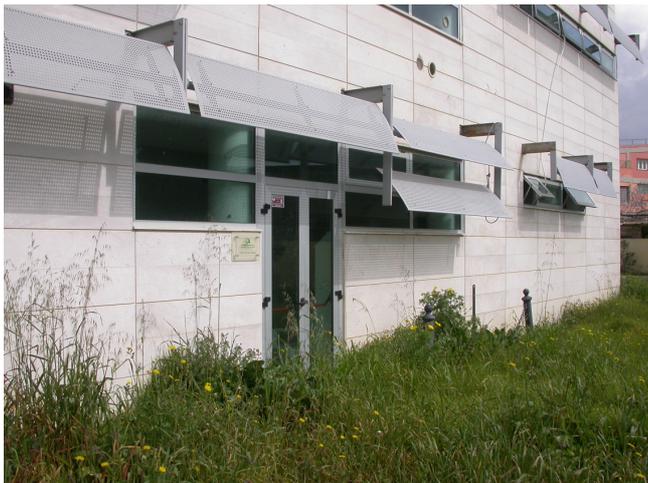
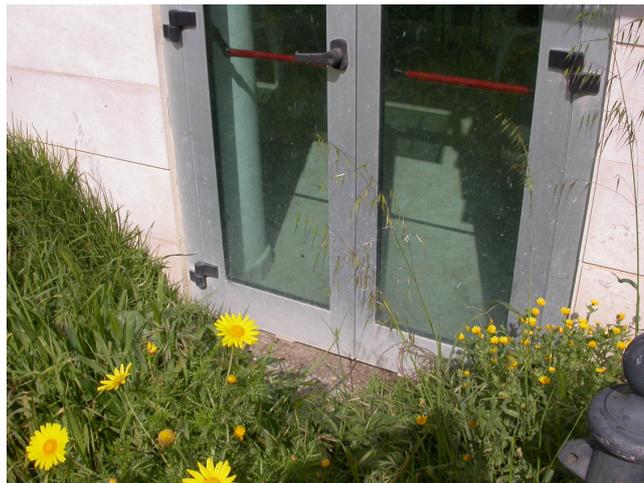
**Portafinestra n.5 ingresso SUD corpo A**

**Dettaglio Portafinestra n.5 ingresso SUD corpo A**

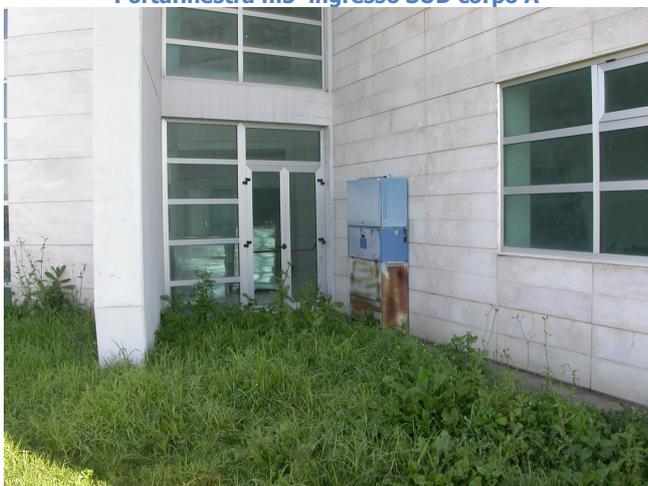
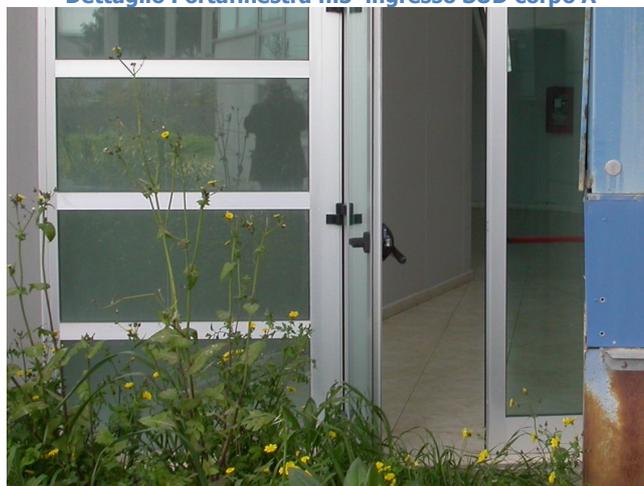
**Portafinestra n.6 ingresso SUD corpo A**

**Dettaglio Portafinestra n.6 ingresso SUD corpo A**

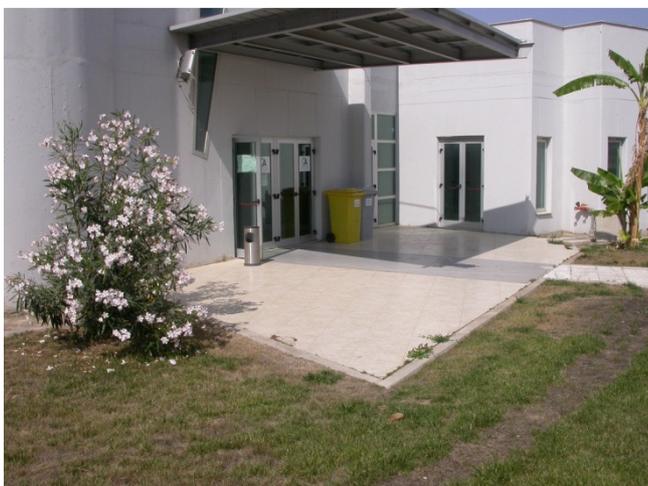
**Pavimento stato attuale ingresso NORD corpo A**

Si procederà alla rimozione del pavimento in prossimità dell'ingresso NORD del corpo A (ingresso esposizioni) per sostituirlo con una superficie in cls stampato identica a quella già esistente a ridosso della sala congressi.

La pavimentazione in calcestruzzo stampato avrà spessore 10 cm, eseguito con calcestruzzo fibrorinforzato con fibre in polipropilene, armato con rete elettrosaldata, trattato in superficie con indurente colorato e resinatura finale con resina acrilica trasparente.

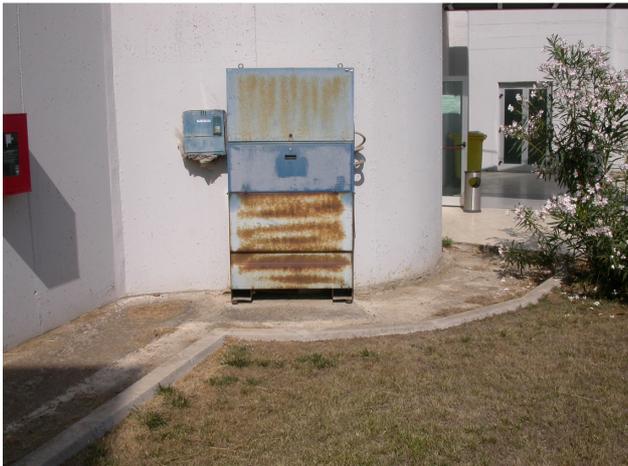
Il prolungato fermo degli impianti ha provocato il deterioramento di alcune componenti meccaniche ed elettriche. Inoltre sono stati riscontrati anche decadimenti agli alimentatori a secco che costituiscono le alimentazioni di emergenza e di ausilio dell'elevatore - problematica riconducibile alla perpetrata assenza di alimentazione monofase ai carica batterie degli alimentatori. Il persistente ristagno di acqua infiltratasi nella fossa dell'elevatore, ha innescato inoltre un processo irreversibile di corrosione sui componenti installati. L'intervento in progetto ha come obiettivo la messa in funzione degli ascensori previo collaudo considerando anche l'adeguamento normativo, più precisamente si prevede:

Centralina ascensore Otis 2000H M681D1 - 2 fermate

- Ripristino impianti a causa fermo prolungato;
- Adeguamento Emendamento A3 alla Normativa EN81-2:2010;
- Rifacimento di tutta la documentazione tecnica compresa di manuale, certificato della valvola aggiuntiva, istruzioni di uso e manutenzione;
- Adeguamento del combinatore in cabina secondo le normative vigenti;
- Messa a punto degli impianti;
- Controllo Isolamento
- Controlli di Sicurezza
- Pulizia e regolazioni finali
- Realizzazione di vano tecnico delle centraline attualmente montate in esterno ma prive di alcuna protezione

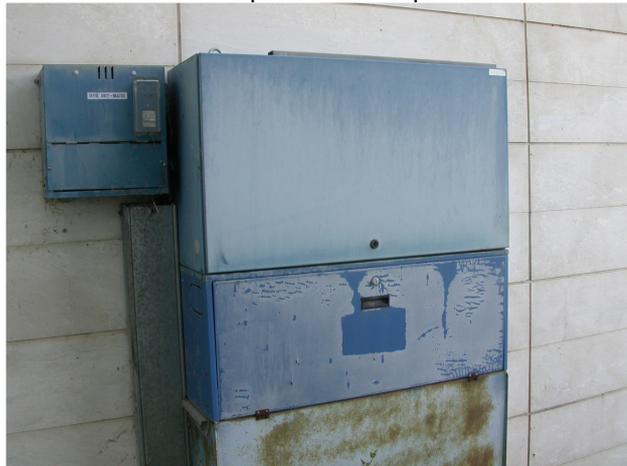
Centralina ascensore Otis 2000H M881D1 - 3 fermate

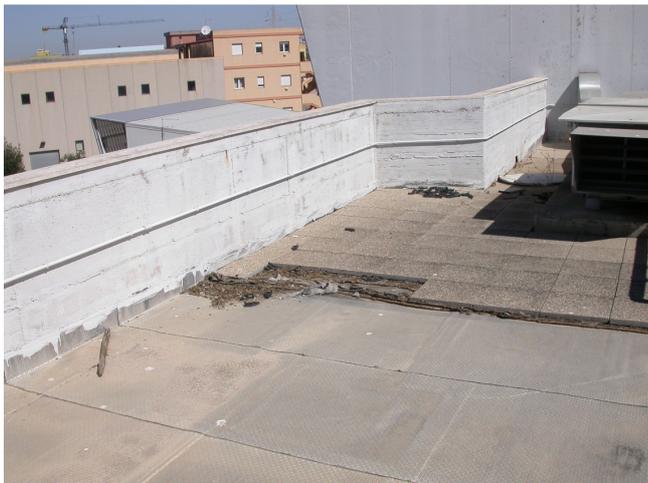
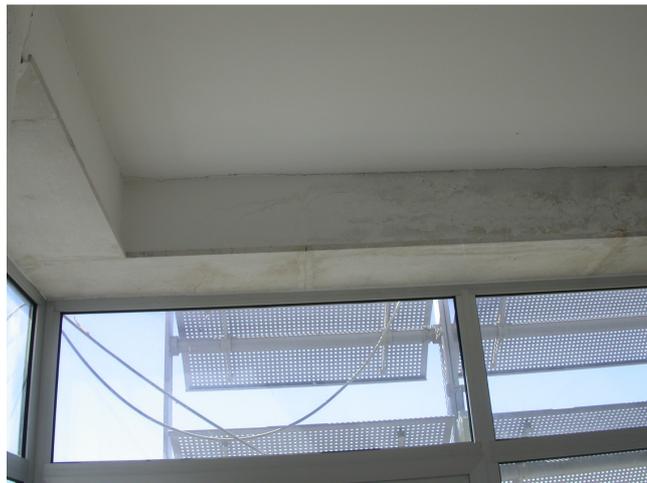
All'interno di alcuni ambienti sul lato Ovest al secondo livello del corpo A sono evidenti le conseguenze derivanti da diffuse infiltrazioni di acqua provenienti dalla sovrastante terrazza di copertura. Si procederà con una verifica puntuale procedendo con la rimozione dei quadrotti in cls, la rimozione della preesistente membrana e la ricostituzione dello strato di impermeabilizzazione realizzato con doppio strato di membrana bituminosa.

**Infiltrazioni dalla terrazza di copertura**

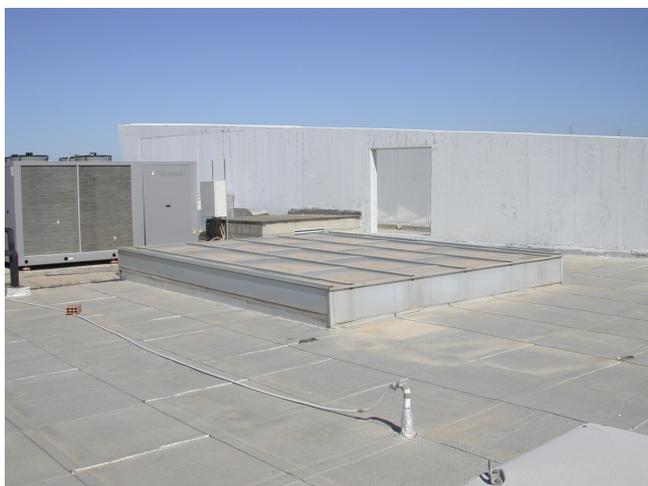
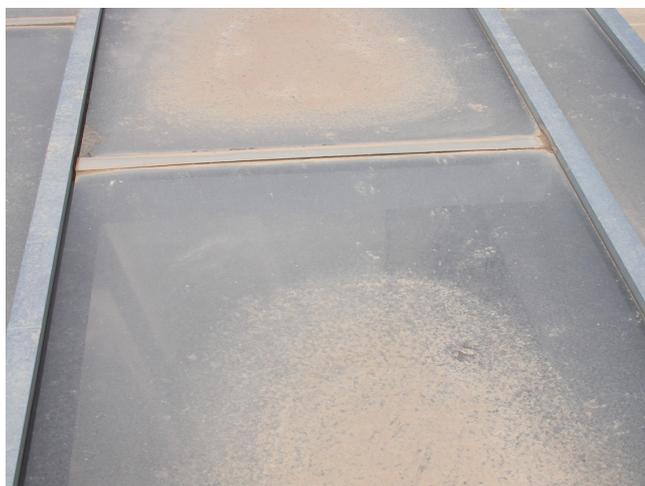
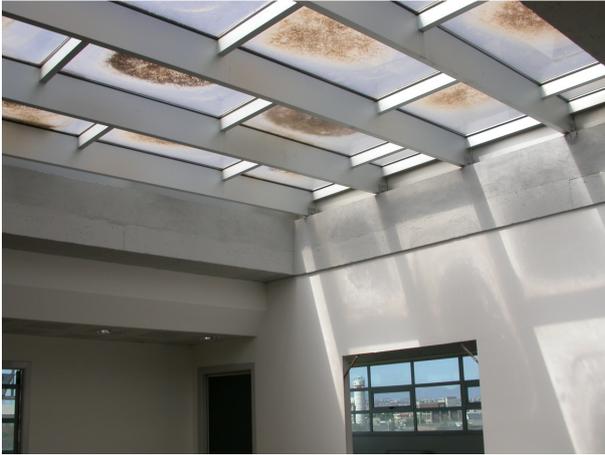
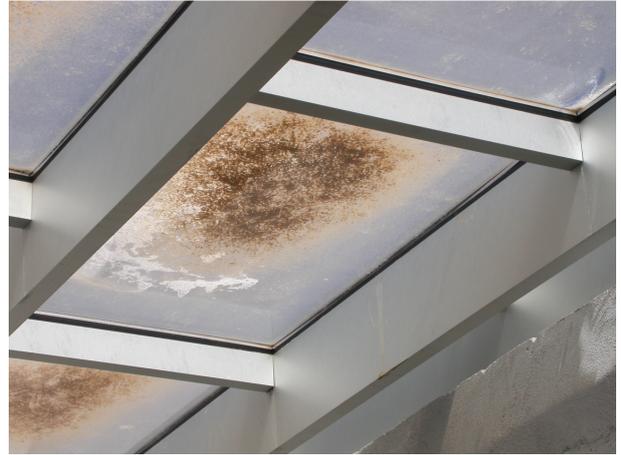
La lieve pendenza del lucernaio (2% circa) non consente un sufficiente smaltimento delle acque piovane e sulle superfici trasparenti è evidente il ristagno di acqua. Sono inoltre notevoli le infiltrazioni di acqua che raggiungono i livelli inferiori. Non ritenendo risolutivo un intervento di manutenzione si prevede la sua completa sostituzione, previa realizzazione di un sottopalco di protezione già valutato all'interno del computo degli oneri della sicurezza, con un lucernaio a forma piramidale realizzato con profili metallici estrusi in lega primaria di alluminio EN AW-6060

**Lucernaio sul vano scala - vista su copertura**

avente in ogni faccia un'apertura vasistas a sporgere con movimento elettrico in grado di consentire, con adeguati ricambi di aria, il controllo del microclima delle zone sottostanti. La tamponatura sarà del tipo vetrocamera antisfondamento a controllo solare.

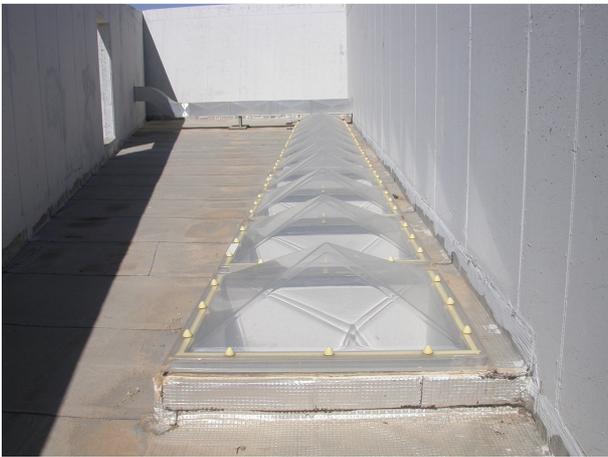
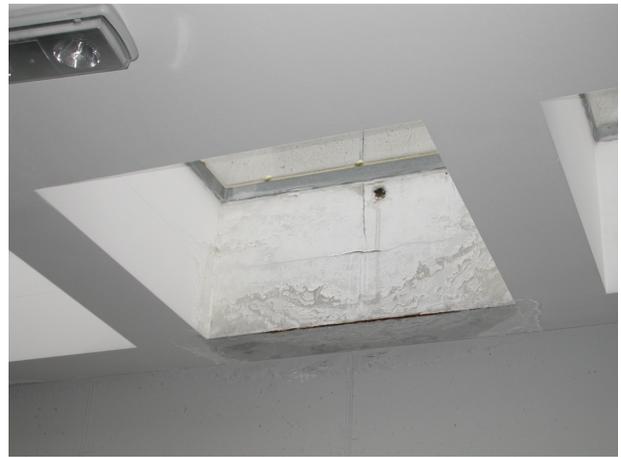
2. Nella fase di redazione del presente progetto esecutivo di completamento, l'Amministrazione ha segnalato copiose infiltrazioni d'acqua provenienti dalle 13 cupole in metacrilato poste in copertura del Corpo A; si è pertanto inserita una specifica lavorazione di manutenzione e il ripristino delle parti danneggiate (pareti e soffitti)

Cupole in copertura - infiltrazioni

Si rende inoltre necessario un intervento di manutenzione sulle n. 13 cupole in metacrilato (dimensioni 100 x 100) prevedendo lo smontaggio, la sostituzione di tutte le guarnizioni e il rimontaggio con nuove viti.

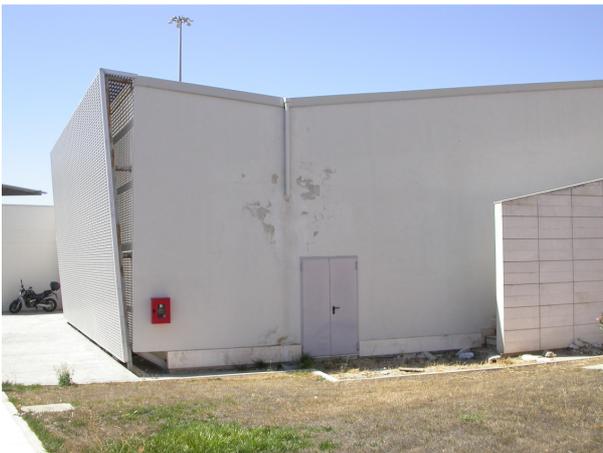
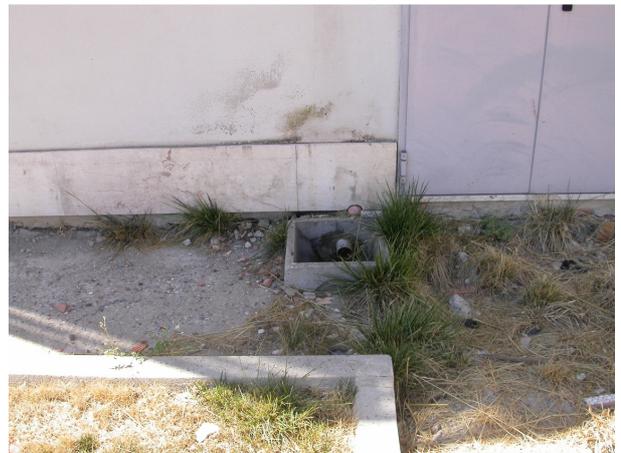
Sul lato Nord della sala convegni sono evidenti le conseguenze di infiltrazioni di acqua dal pluviale di smaltimento delle acque piovane provenienti dalla copertura. Il pluviale è inserito nella muratura per circa 2/3 della sua lunghezza ed è collegato ad un pozzetto lesionato e privo di copertina. L'intervento prevede la rimozione e la nuova posa in opera di un pluviale in PVC totalmente esterno compreso il rifacimento del bocchettone di scarico in copertura e la completa sostituzione del pozzetto di raccolta.

**Discendente**

**Pozzetto del discendente**

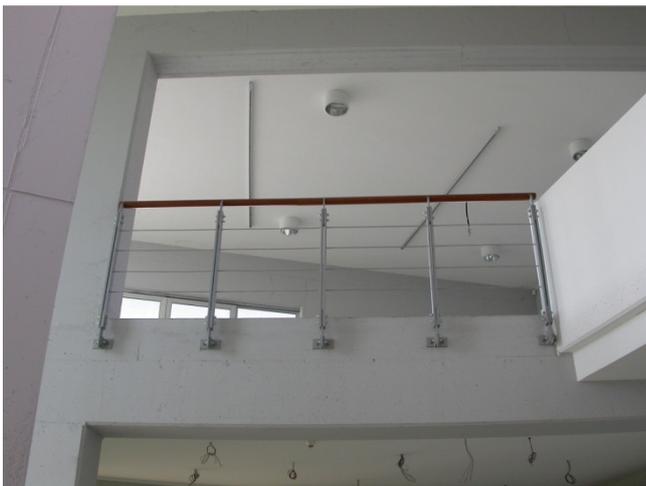
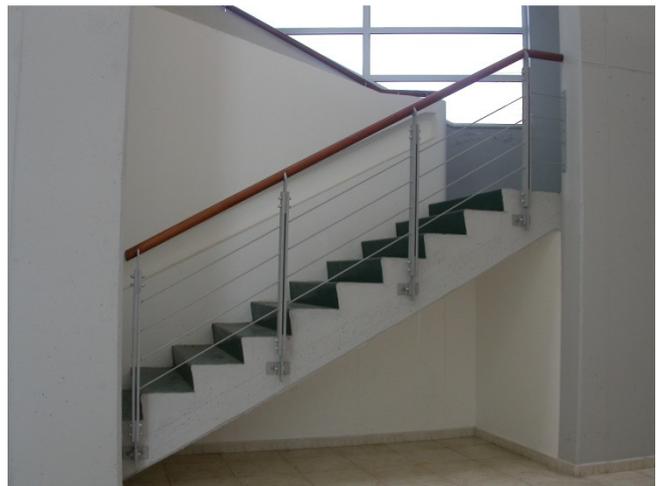
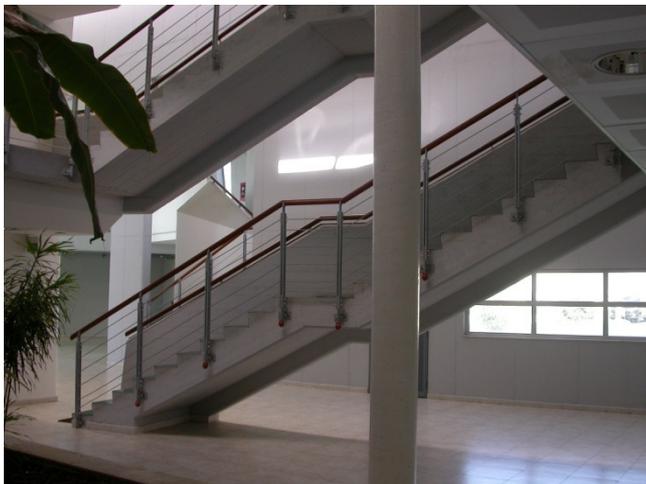
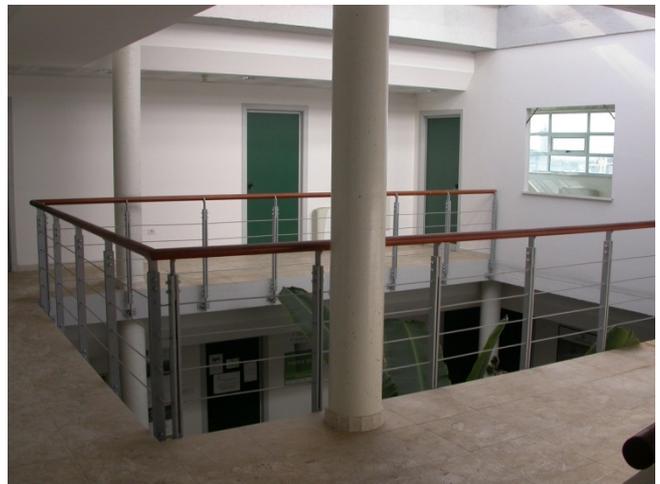
I parapetti attualmente presenti nel corpo A necessitano di un intervento di adeguamento con l'obiettivo principale di migliorarne la prestazione in termini di sicurezza. Il parapetto che costituisce la difesa contro la caduta ha una altezza sufficiente compresa fra i 100 cm e i 110 cm ( in caso di pericolo di caduta nel vuoto (dai 6 metri in poi) è richiesta una altezza minima di 110 cm). L'adeguamento si rende invece necessario per la ringhiera costituita da correnti in ferro che sono però posti tra loro ad una distanza tale da non impedire l'attraversamento di una sfera di diametro di 10 cm. Per entrambe le tipologie di parapetto presenti ( "Tipo 1" e " Tipo 2") si prevede l'integrazione di ulteriori correnti con barra in profilo tondo in ferro del diametro di 8mm.

Parapetto (Tipo 1) terrazza esposizioni

Parapetto (Tipo 2) scala di accesso alla terrazza esposizioni

Parapetto (Tipo 2) corpo scala

Parapetto (Tipo 1) sul vuoto al piano secondo

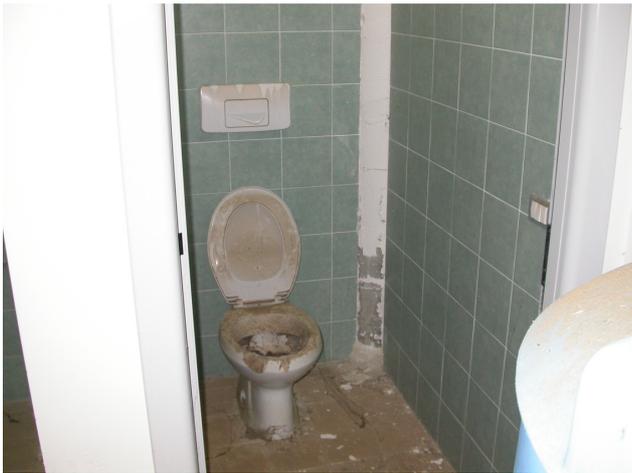
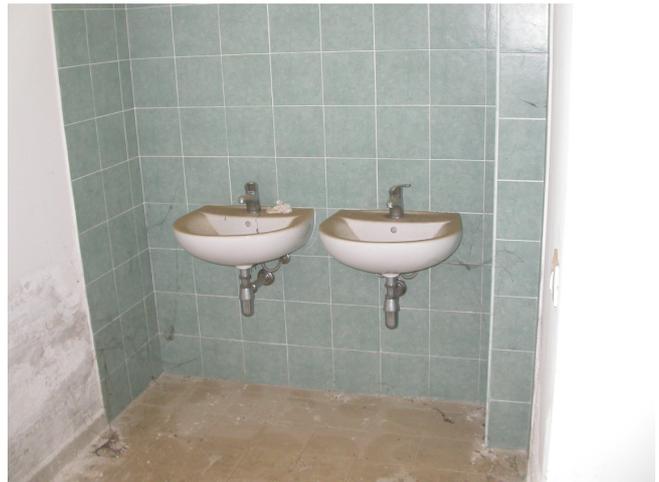
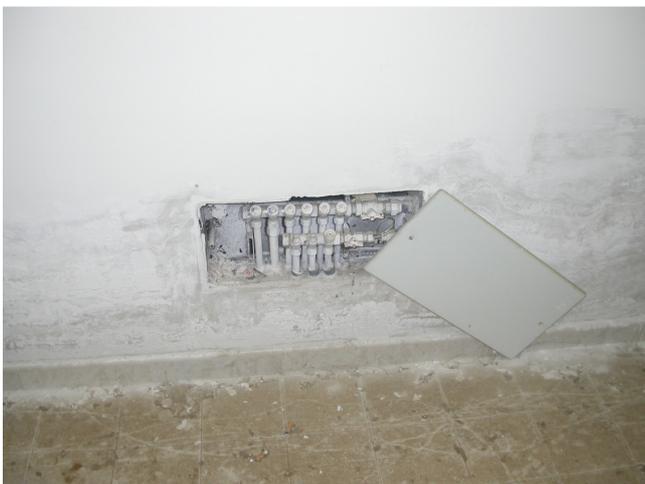
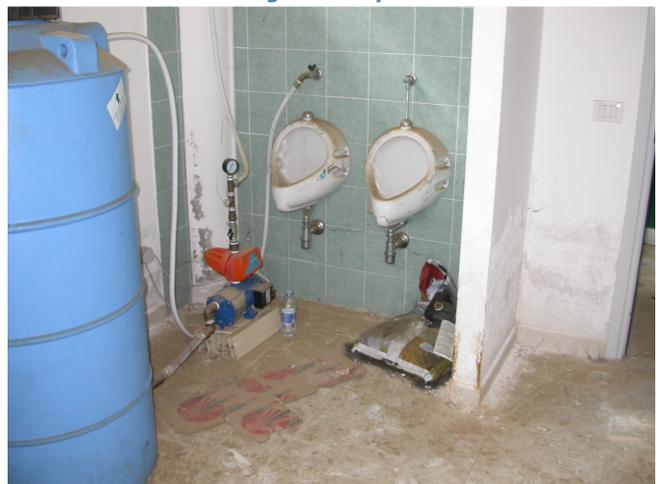
I locali igienici al piano terra occupano una superficie lorda di circa 30 mq e a seguito di ormai risolti problemi alla rete fognaria che hanno provocato una fuoriuscita di liquami, sono rimasti attualmente inutilizzati, ad esclusione di un piccolo spazio che ospita una modesta riserva idrica.

Servizio igienico al piano terra

- verifiche sull'effettivo allaccio e funzionamento dell'impianto idraulico (adduzioni e scarichi)
- raschiatura di vecchie tinteggiature
- nuova tinteggiatura
