COMUNE DI SELARGIUS
AREA METROPOLITANA DI CAGLIARI

LAVORI DI RIQUALIFICAZIONE DI ALCUNE AREE VERDI
Piantumazione nuove alberature nel centro urbano

RELAZIONE AGRONOMICA ILLUSTRATIVA
RELAZIONE SPECIALISTICA

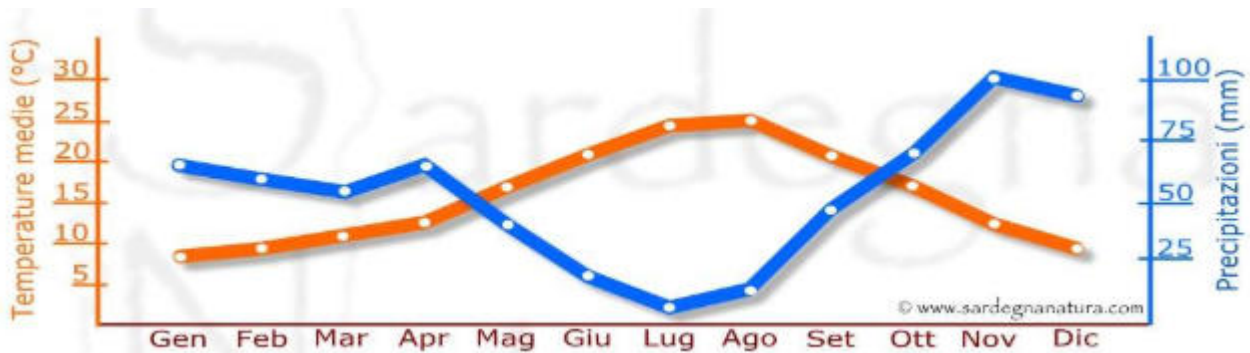
Fig.1: Media annuali di Temperature in Sardegna

Le temperature medie annuali (Fig.1) vanno dagli 8°C di gennaio ai 25°C di agosto, mentre le precipitazioni annuali variano tra i 400-500 mm del sud sud-est ai 1000-1500 mm del Gennargentu, Limbara e Catena del Marghine-Goceano. I periodo più piovosi dell'anno sono mediamente 70.

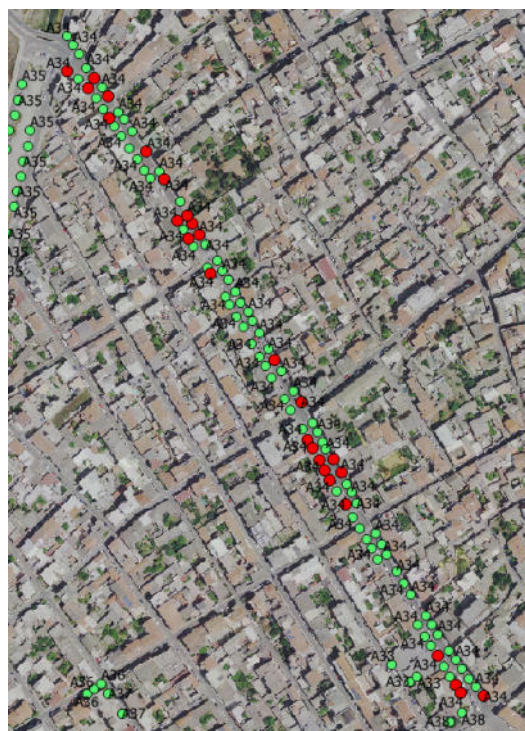
1. Via San Martino

Viale alberato con filari di recente realizzazione di giovani esemplari di *Hibiscus syriacus*. Il viale non risulta monospecifico ma è possibile individuare altre specie arboree quali *Cercis siliquastrum* e *Ceratonia siliqua* derivate dal precedente impianto.

Gli esemplari arborei sono impiantati su formelle quadrate (circa 100 cm x 100 cm) situate lungo il marciapiede.

Dal sopralluogo in campo è emersa la presenza di 24 formelle vuote e 3 esemplari di *Hibiscus* s. gravemente danneggiati e da sostituire. Inoltre, è stato rilevato un esemplare di *Cercis siliquastrum* in gravi condizioni fitosanitarie con estese aree necrotiche e cariogene che dal colletto si estendono al castello. Sempre sulla via San Martino ma angolo via Istria, sono presenti 2 esemplari di *Hibiscus* che dovranno essere espantati, reimpiantati in altra area e sostituiti con esemplari ombreggianti quali Falso pepe (*Schinus molle*).

Lungo tutto il viale si segnalano tutori danneggiati, mal inseriti e non idonei alla tipologia di impianto.

Per contro tutte le formelle risultano integre e non si ritengono necessarie opere edili accessorie.

- 1) 24 formelle vuote ed esemplari da sostituire in corrispondenza dei seguenti civici: 200,196,184,154,150,148,100,92,86,54,12,3,135,165,211A, 219,229,235, angolo via Rossi, 245.
- 2) esemplare arboreo di *Cercis siliquastrum* in precarie condizioni fitosanitarie e di stabilità localizzato in prossimità del civico 165.
- 3) pali tutori e modalità di tutoraggio degli esemplari presenti ritenuti non idonei.

- 1) ripristino fallanze con un nuovo impianto di *Hibiscus syriacus* – quattro esemplari saranno trasferiti da via Manin.
- 2) sostituzione degli esemplari gravemente danneggiati
- 3) Abbattimento del *Cercis*, rimozione della ceppaia e sostituzione con *Hibiscus syriacus* per uniformare il viale oggetto di riqualificazione;
- 4) Sostituzione e nuovo impianto di pali tutori adeguatamente fissati al suolo e legati alle piante.

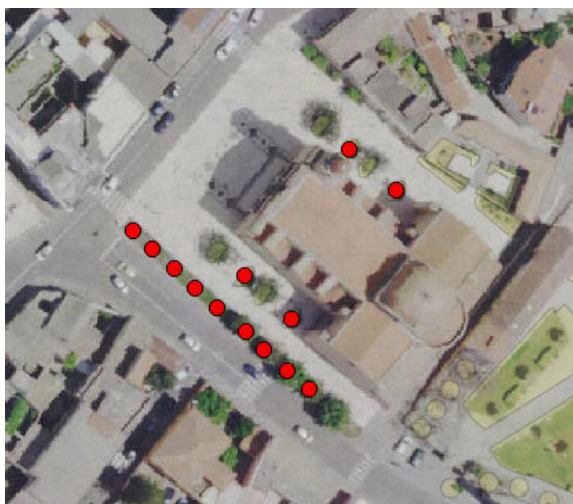
2. Piazza Maria Vergine Assunta

Si tratta del giardino antistante il sagrato dell'omonima piazza costituito da 8 aiuole centrali (di forma irregolare) e 2 laterali (rettangolari) in cui sono messi a dimora le seguenti specie:

Aiuole centrali: n°4 esemplari di *Ceratonia siliqua* (Carrubo) in precarie condizioni fitosanitarie e n° 4 aiuole vuote.

Aiuole laterali: lato via Gallus n°2 esemplari di *Quercus ilex* (leccio) e 4 ceppaie; 5 *Hibiscus syriacus* mal tutorati nel lato opposto alla via Gallus.

- 1) Tutti gli esemplari di Carrubo si presentano in precarie condizioni fitosanitarie

- 2) Presenza di fallanze sia nelle aiuole centrali (4) che in quella laterale lato via Gallus (9)
- 3) Composizione vegetale non omogenea
- 4) Presenza di 4 ceppaie di *Quercus ilex*

- 1) Ipotizzare una sostituzione programmata degli esemplari di Carrubo con giovani esemplari della stessa specie;
- 2) La fallanza dell'aiuola centrale potrà essere ripristinata con l'impianto di 4 esemplari di Carrubo in previsione della completa sostituzione dei vecchi esemplari; mentre le fallanze sull'aiuola laterale (9), ripristinate con *Celtis australis* (Bagolaro) in continuità con le alberate monospecifiche del Comune di Quartucciu.
- 3) Sostituire la vegetazione esistente con esemplari monospecifici in modo da creare una composizione vegetale più omogenea: piazza di chiesa con nuovi esemplari di *Ceratonia Siliqua* (carrubo) e aiuola laterale con Bagolaro (*Celtis australis*).
- 4) Rimozione delle ceppaie con escavatore e impianto di nuovi esemplari arborei.

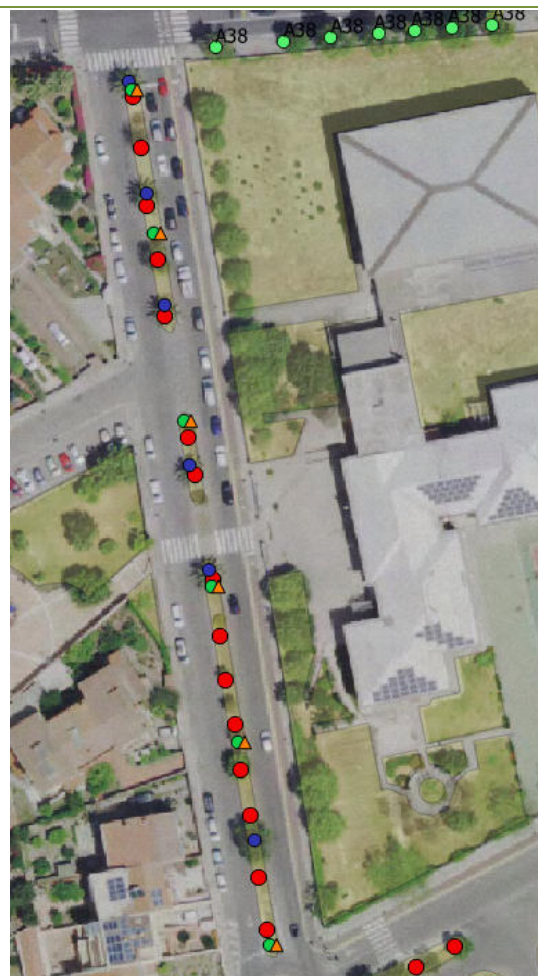
4. Via Parigi spartitraffico e rotonda

Sede stradale costituita da uno spartitraffico centrale che divide le due corsie della via Parigi e da una rotonda in corrispondenza dell'incrocio con la via Vienna.

Lo spartitraffico e la rotonda sono sufficientemente dimensionate per poter ospitare piante arboree ombreggianti. La rotonda attualmente risulta incolta e priva di interferenze al suo interno.

Lo spartitraffico (diviso in tre segmenti), precedentemente ospitava esemplari arborei di leccio e palme; attualmente sono presenti solo le ceppaie: 4 di palma e 1 di leccio.

Durante il sopralluogo si è rilevata inoltre la presenza di due arbusti di *Spartium*, in prossimità dei pali della luce, un arbusto di lantana e un piccolo esemplare di Leccio. Presenti 6 pali della luce.

- 1) Presenza di interferenze costituite principalmente dai pali dell'illuminazione pubblica;
- 2) Presenza di ceppaie dei precedenti impianti arborei;
- 3) Assenza di irrigazione;

- 1) Messa a dimora di 15 *Celtis australis* a distanze adeguate dai pali luce considerando, al momento dell'impianto, il portamento della specie prescelta e il suo accrescimento negli anni.
- 2) Si potrà optare per la rimozione delle ceppaie mediante escavatore oppure per l'impianto delle nuove specie arboree alla giusta distanza da esse. In quest'ultimo caso, per una semplice questione estetica, si potranno tagliare le ceppaie radenti al suolo.
- 3) Scelta di specie resistenti alla siccità (es. *Celtis australis*: Bagolaro). Si dovrà tenere in considerazione che nei primi periodi dall'impianto saranno necessarie irrigazioni di soccorso da effettuarsi con autobotte.

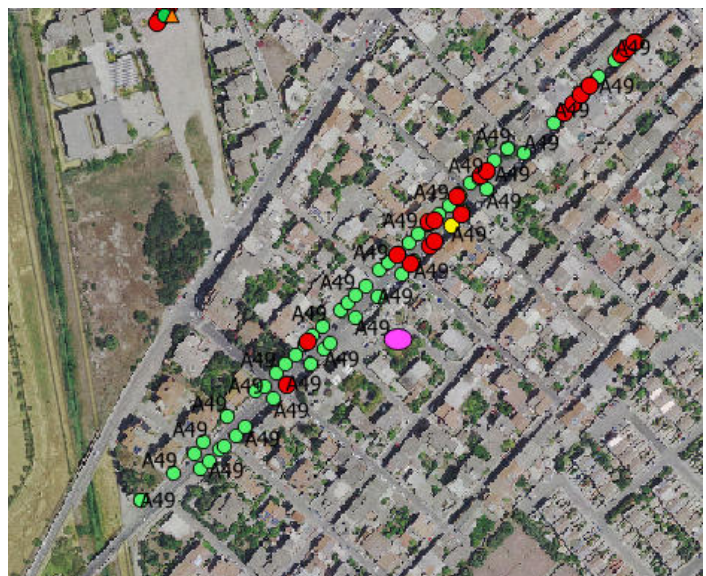
- 1) Composizione vegetale non omogenea;
- 2) Presenza esemplari morti, ceppaie

e formelle vuote. Civici di riferimento: 96, 106,130,154,156,162,168,172, angolo via Manin, 196, 198, 200, 213,189,153, 159, 199, 223, 229,

- 3) Esemplari arborei in precarie condizioni fitosanitarie;
- 4) Esemplari arborei radicati su formelle non adeguate;
- 5) Tutoraggio delle piante non adeguato o assente;
- 6) Necessarie opere edili accessorie su alcune formelle.

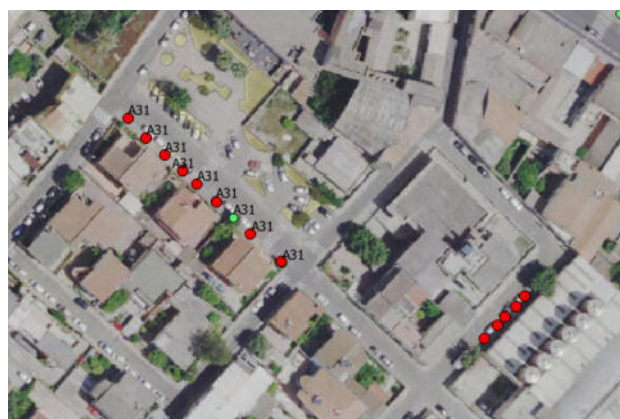
**12. Via Grandi**

Sulla via grandi è presente un marciapiede molto stretto con formelle integre piuttosto ravvicinate alle abitazioni. Allo stato attuale sono presenti 8 formelle vuote e 1 Leccio.

- 1) Formelle piccole vicine a fabbricati e manufatti e marciapiede stretto;
- 2) Assenza di irrigazione

3) Presenza di un esemplare di Leccio su formella danneggiata.

- 1) Scelta di esemplari arborei idonei alla tipologia di formella e al sito d'impianto (*Lagerstroemia indica*);
- 2) Riparazione delle formelle danneggiate e ripristino formelle vuote con vegetazione omogenea;
- 3) Scelta di specie vegetali rustiche e resistenti alla siccità (*Lagerstroemia indica*).
- 4) Abbattimento del leccio, eradicazione della ceppaia, ripristino della formella e messa dimora della nuova pianta.

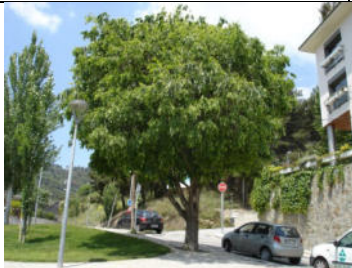
Albero a foglia caduca. I fiori sono ermafroditi e unisessuali (maschili), compaiono con le foglie e sono riuniti in piccoli grappoli. La fioritura avviene fra aprile e maggio. Il frutto è una drupa subsferiche dapprima di colore giallo o grigio-verde	Via Parigi spartitraffico e rotonda; via Gallus aiuola chiesa; via della Resistenza e via

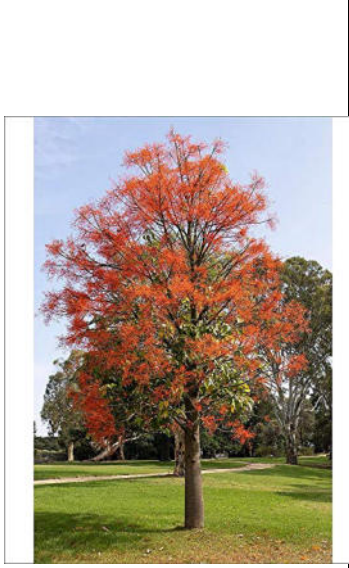
<p>Il <i>Brachychiton</i> è un albero caducifoglie con tronco sinuoso, che tende ad allargarsi alla base, con chioma ampia e disordinata, solitamente di forma piramidale. Le foglie sono grandi, verde brillante, lucide, a margine intero o profondamente lobate. <i>Brachychiton Populneus</i> produce fiori verdastri, riuniti in pannocchie. <i>Brachychiton acerifolius</i>, o albero bottiglia, è molto apprezzato per la vistosa fioritura primaverile di colore rosso-violaceo.</p> <p><i>Brachychiton rupestris</i> è la specie più rustica e resistente, a crescita lenta. I fiori vengono sostituiti dai frutti: grosse capsule semilegnose, al cui interno si trovano grossi semi.</p>	<p>Via Vespucci</p>

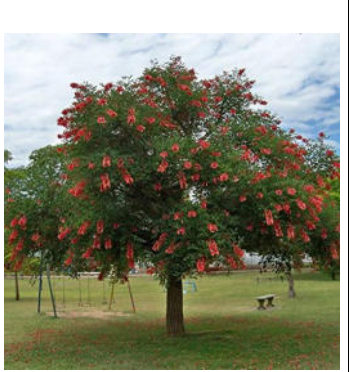
<p>L'<i>Erythrina crista-galli</i> è un piccolo albero, che normalmente misura 5-8 metri in altezza, anche se alcuni esemplari arrivano fino a 10 metri. Il tronco legnoso dell'albero è provvisto di rami irregolari e spinosi. Fiorisce in estate: Il fiore, solitamente rosso, è riunito in infiorescenze. I fiori sono ricchi di nettare e, per questo, sono molto amati dagli insetti, che di solito fanno sì che avvenga l'impollinazione.</p>	<p>Via della resistenza; Via Vienna campo sportivo.</p>
		<p>La pianta ha tronco e rami fortemente ramificati e spesso contorti, con corteccia scura,</p>
