COMUNE DI
SELARGIUS
PROVINCIA DI CAGLIARI

Lavori di risanamento sistema fognario OO.UU.
Lottizzazione Tranzellida ex CEM

RELAZIONE GENERALE

DEFINITIVO-ESECUTIVO

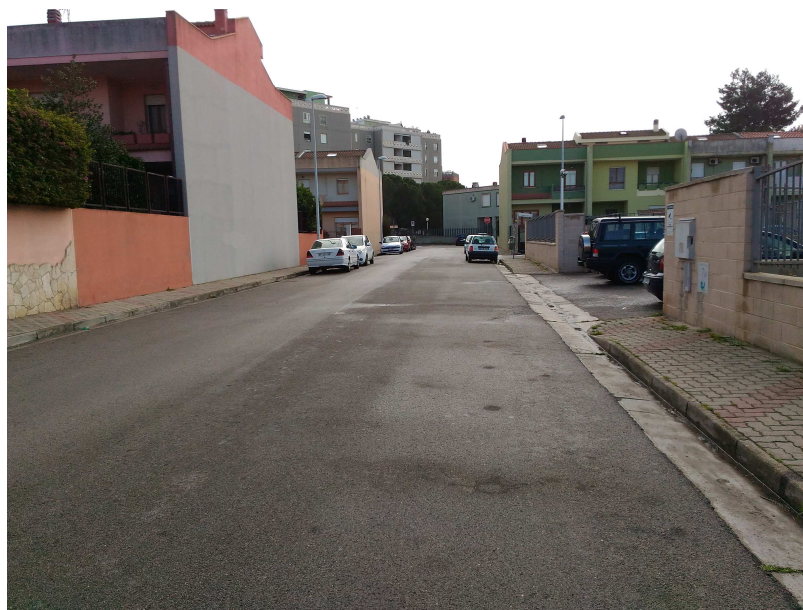
Foto 1 (Via Monte Bianco, prossimità via Monte Bernina)

Nella via Monte Bernina e via Monte Gennargentu la rete delle acque nere a servizio delle abitazioni private si sviluppa, nel suo tratto iniziale, nei cortili interni delle stesse. Si collega, poi, alla dorsale principale nella sede stradale senza alcun pozzetto di ispezione, impedendo di fatto la possibilità di intercettare la linea per eventuali interventi di manutenzione.

Escludendo la realizzazione degli allacci sul bordo della sede stradale – intervento sicuramente auspicabile ma che richiederebbe risorse economiche al momento non disponibili – si procederà in questa fase alla realizzazione di un pozzetto di ispezione sifonato a valle di ciascuna schiera di abitazioni. Tale soluzione è stata concordata con l’ente gestore del servizio idrico-fognario Abbanoa.

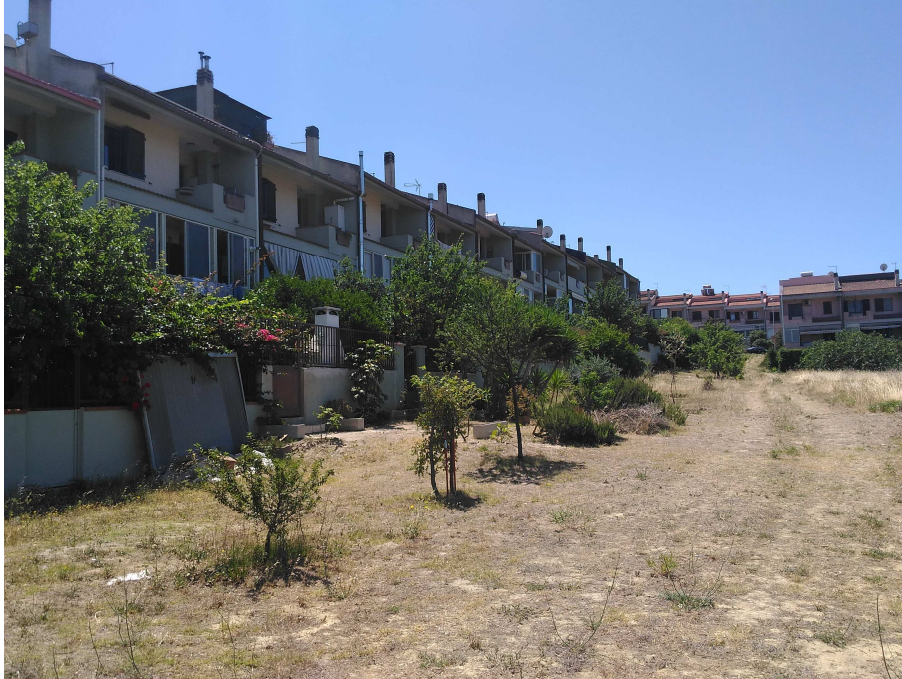
Foto 2 (Area realizzazione rete acque bianche, via Monte Gran Sasso)

La schiera di unità abitative sul fronte a valle della via Monte Gran Sasso risulta sprovvista della rete di convogliamento delle acque meteoriche. L'intervento previsto consiste nella realizzazione di una condotta interrata in PVC (di tipo rigido conforme al tipo SN4 SDR41 di diametro 200 mm) che si sviluppa nell'area adiacente le abitazioni e si collega alla rete acque bianche esistente nella via Monte Rosa.

Di seguito si riporta una sintesi del procedimento di scelta della tubazione. Nel calcolo, non avendo a disposizione dati certi sulla piovosità del sito, si è assunto cautelativamente un valore di 100 mm/h.

Coefficiente di afflusso	ϕ	1,000
Area sottesa	A	0,220 [ha]
Intensità di pioggia	i	0,100 [m/h]
Coefficiente di ritardo	Ψ	0,800
Portata da smaltire	Qr	0,049 [m3/s]

Diametro esterno tubo	De	0,2 m
Spessore	s	0,0049 m
Diametro interno tubo	Di	0,1902 m
Pendenza	DH/H	0,050
Grado riempimento tubo	g	0,5 H/Di
Scabrezza K	k	0,00025 m
Viscosità	v	0,0000013 m2/s
Velocità	v	2,890 m/s
Portata "smaltibile"	Qt	0,082 m3/s

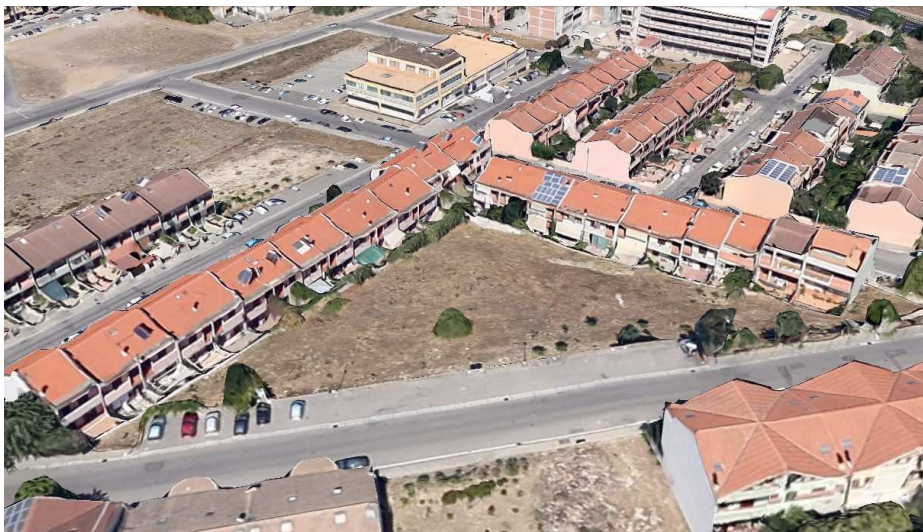
Nella via Monte Bianco, sul lato sinistro a salire, si trova un'area non edificata di circa 3000 m² dotata di sistema di smaltimento delle acque piovane che attraversa i cortili interni dei lotti da 166 a 169 , per poi ricongiungersi con la rete esistente nella via Gran Sasso. Il pozzetto di intercettazione delle acque piovane risulta gravemente compromesso, mentre la griglia è stata rimossa.

Foto 3 (Compluvio area a verde via Monte Bianco- vista d'insieme)

Si provvederà nel presente intervento alla loro sostituzione.

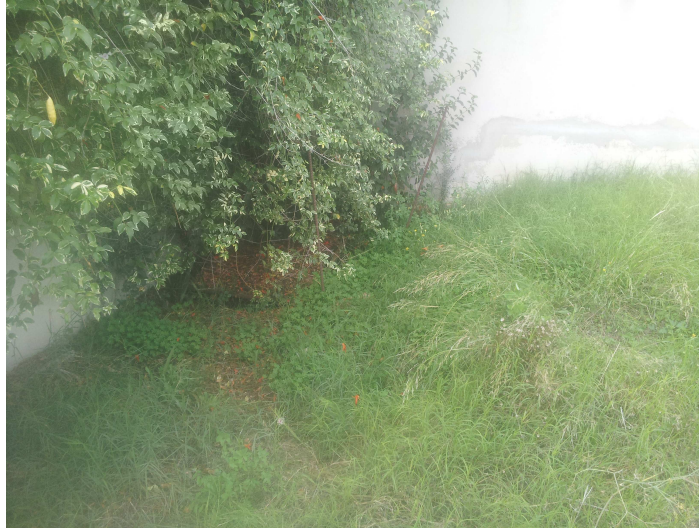
Foto 4 (Compluvio area a verde via Monte Bianco- particolare caditoia esistente)

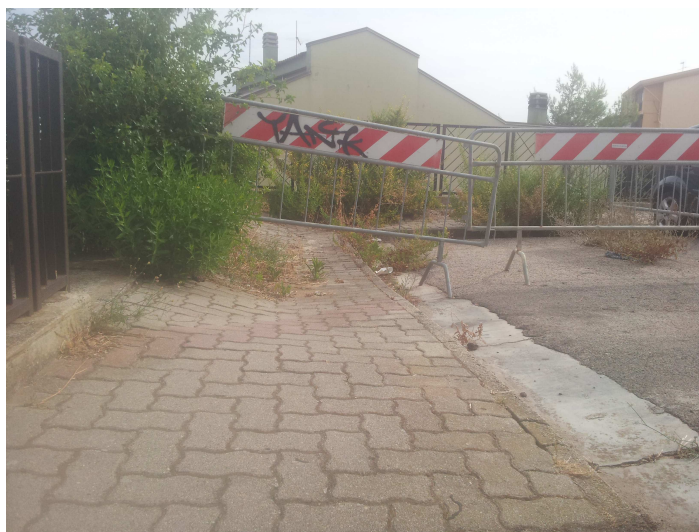
Un tratto del marciapiede alla fine della via Gennargentu, in corrispondenza dei parcheggi sul terrapieno, ha subito un parziale cedimento.

Le ragioni sono da attribuirsi verosimilmente ad un assestamento del terreno sottostante, dovuto con molta probabilità ad infiltrazioni d'acqua.

Foto 5 (Particolare marciapiede via Gennargentu)

Il ripristino si articola nei seguenti interventi:

- Demolizione dell'attuale pavimentazione;
- Consolidamento tratto di fondazione con fornitura e posa in opera di tout-venant di cava;
- Rifacimento pavimentazione del marciapiede.

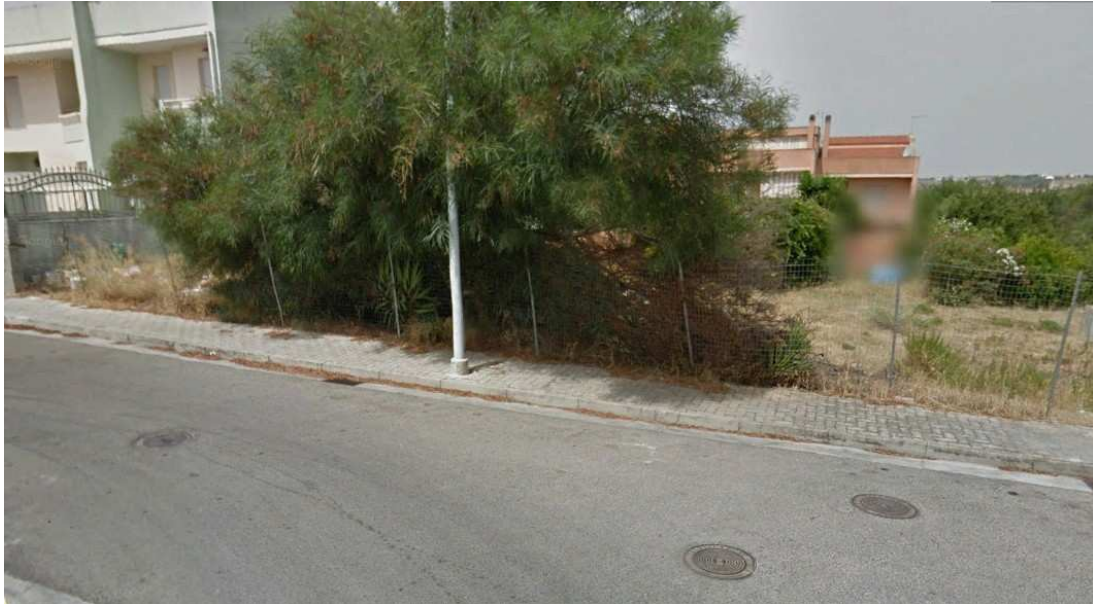
Foto 6 (Zona intervento via Monviso)

Nella via Monviso, in prossimità del mappale 2143 del foglio 42 del NCEU, si dovranno realizzare dei parcheggi in linea – nell'attuale marciapiede - e predisporre gli allacciamenti delle acque bianche e nere per il lotto 291.

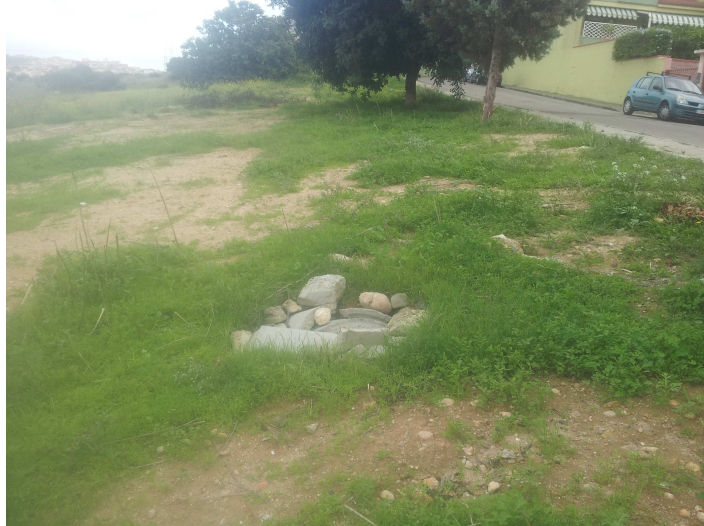
I pozzetti delle due reti, inizialmente realizzati a regola d'arte, sono stati nel tempo ricoperti da materiale terroso di riporto, che ne pregiudica l'ispezionabilità per eventuali interventi sulle condotte.

Foto 7 (Particolare pozzetto zona via Monviso)

Al fine di ripristinarne l'accessibilità si provvederà a riportare alla quota terreno i chiusini dei pozzetti, previa installazione di un'adeguata prolunga in cls.

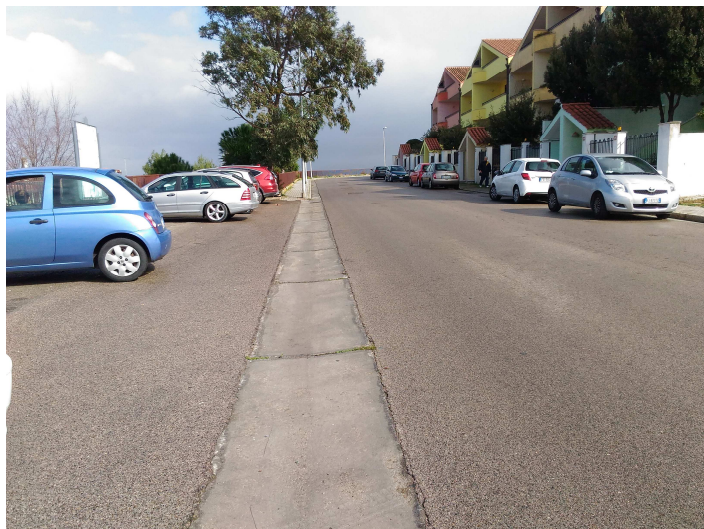
Foto 8 (*Via Monte Bianco*)

Il suo fondo stradale delle vie indicate, con finitura in bitume, risulta usurato e con vari tratti divelti, sia per il passaggio degli autoveicoli che per interventi su impianti tecnologici interrati non debitamente ripristinati.

Nell'attuale intervento progettuale si prevede di rimuovere l'attuale pavimentazione – a mezzo di scarifica – e di bitumare ex novo la sede stradale. Nella via Monte Bianco verranno bitumate anche le tre aree destinate a parcheggio che costeggiano la sede stradale; nella via Monte Rosa, per insufficienza delle somme a disposizione, verrà bitumato il solo parcheggio sul lato destro a salire, mentre nella via Monte Marmolada la bitumazione si limiterà alla sola sede stradale.

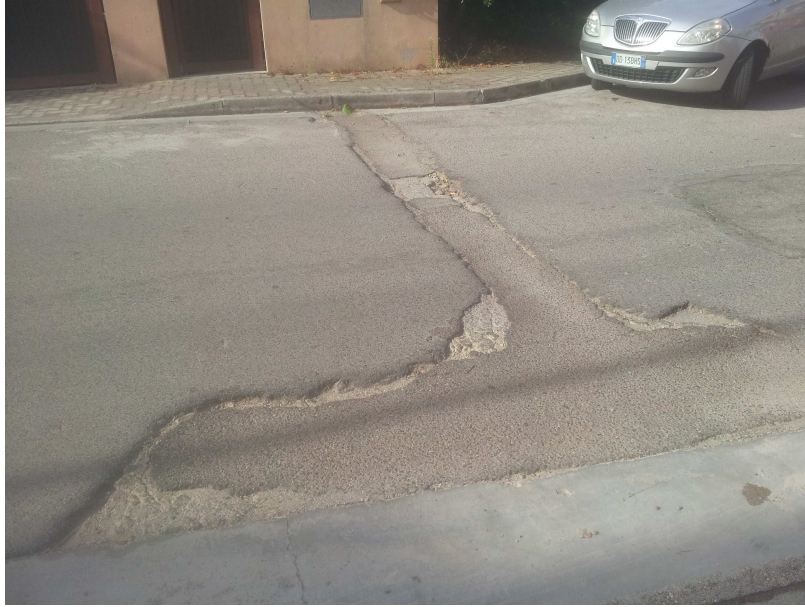
La lottizzazione "Tranzellida" è caratterizzata da numerosi tratti stradali il cui strato di finitura, realizzato in bitume, versa in cattivo stato di conservazione; le ragioni sono da ricondursi, oltre che alla normale usura, anche al susseguirsi di interventi sugli impianti tecnologici interrati i cui ripristini non sono stati eseguiti a regola d'arte.

Foto 10 (Particolare fondo stradale irregolare)

La sistemazione, che avrà carattere puntuale, prevede la scarifica dello strato di bitume esistente e il rifacimento.

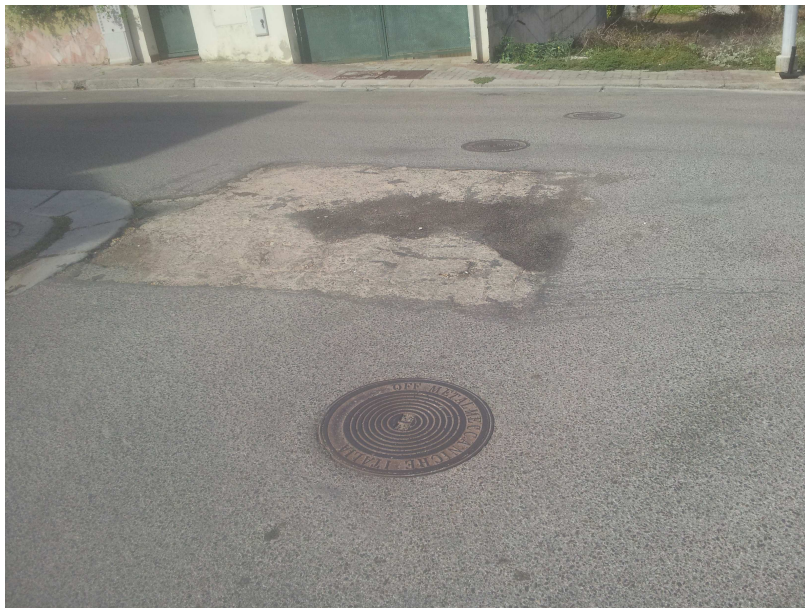
Foto 11 (Particolare fondo stradale irregolare)
