Comune di Selargius
Provincia di Cagliari

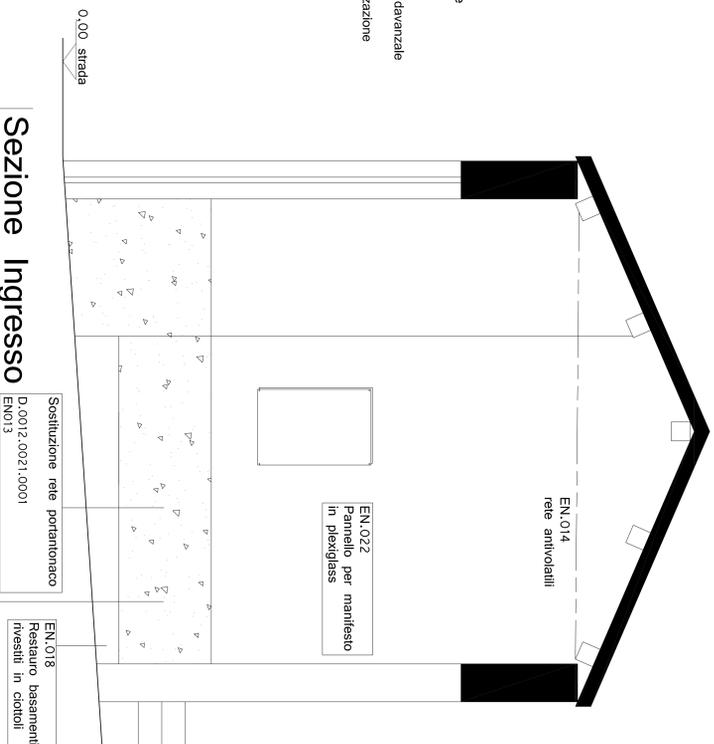
Sezione Ingresso Lato N-O sc. 1:25

EN.019
Fornitura e posa in opera di
bacheca in plexiglass
297X80X50

EN.023
Fornitura e posa in opera di
pannello per manifisso in
plexiglass 120X80

Sostituzione rete portantonaco
D.0012.0021.0001
EN.013

EN.018
Restauro basamenti
rivestiti in calcili

Fasi ripristino completo ②
zoccolatura intonaci ESTERNI
D.0012.0008.0002
EN.033-028-029-031-015

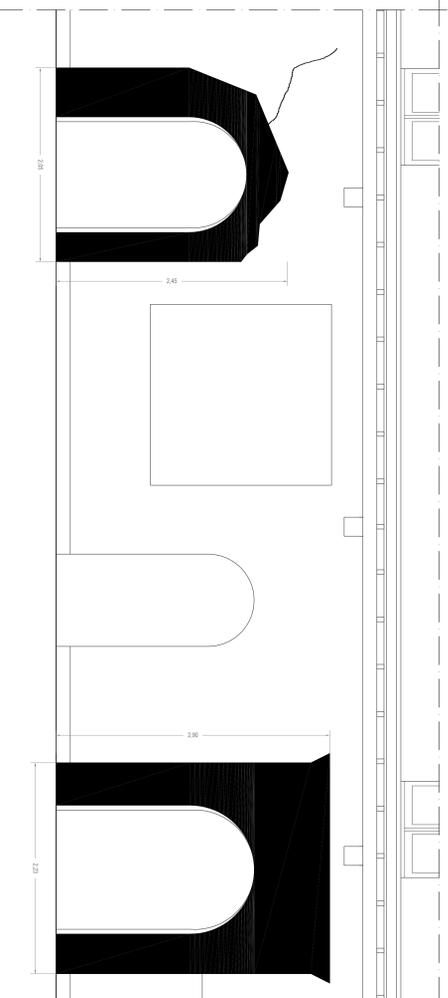
Particolare prospetto N-O sc. 1:25

- EN.046
Sostituzione di elementi lapidei.
Restauro dei due portali sul prospetto N-O.
- Fasi lavorative
1. spolveratura e lavaggio della pietra;
 2. armatura dei due archi con tubi innocenti e morsetti ortogonali;
 3. successiva demolizione delle parti ammalorate;
 4. sostituzione dei conci irrecuperabili con pietra della stessa tipologia (aretraria tenera colore simile);
 5. consolidamento della pietra mediante iniezioni di materiali idonei
 6. stalatura dei giunti con malta di calce idraulica naturale
 7. scabatura delle superfici lapidee.

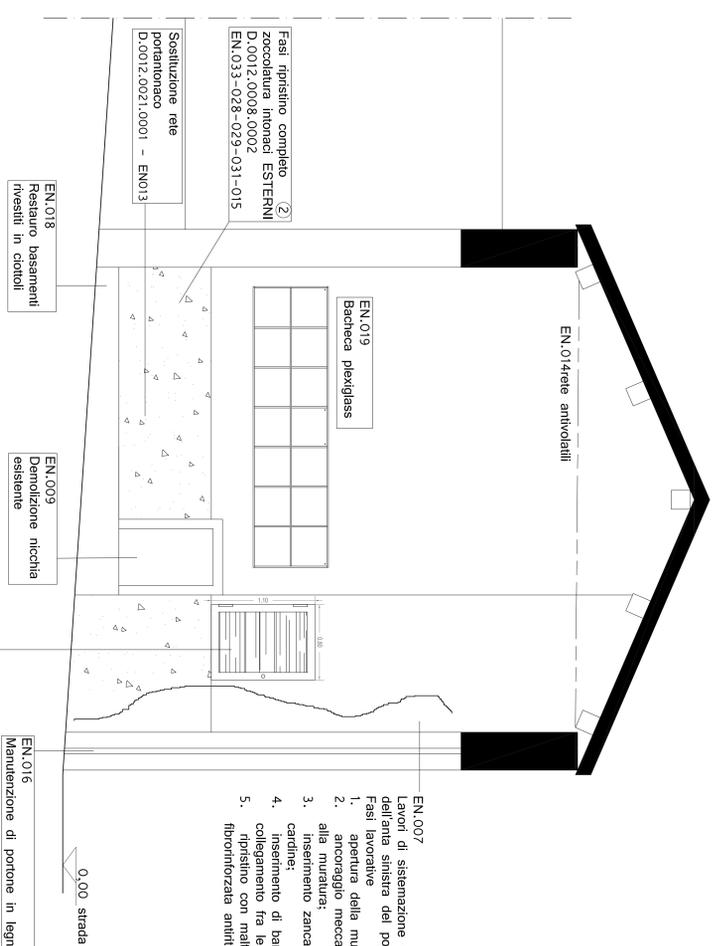
Sezione Ingresso Lato S-E sc. 1:25

EN.018
Restauro basamenti
rivestiti in calcili

EN.009
Demolizione nicchia
esistente

EN.008
Esecuzione di vano nella muratura
per portone
EN.017
Fornitura e posa spornello in legno
per portone EN.EL

EN.016
Manutenzione di portone in legno

- EN.007
Lavori di sistemazione della zanca superiore
della porta sinistra del portone e aggiunta nuovo cardine.
- Fasi lavorative
1. apertura della muratura;
 2. ancoraggio meccanico della zanca
alla muratura;
 3. inserimento zanca aggluntiva per nuovo
cardine;
 4. inserimento di barra verticale di
collegamento fra le due zanche superiori;
 5. ripristino con malta di calce idraulica
fibrorinforzata antiritiro.

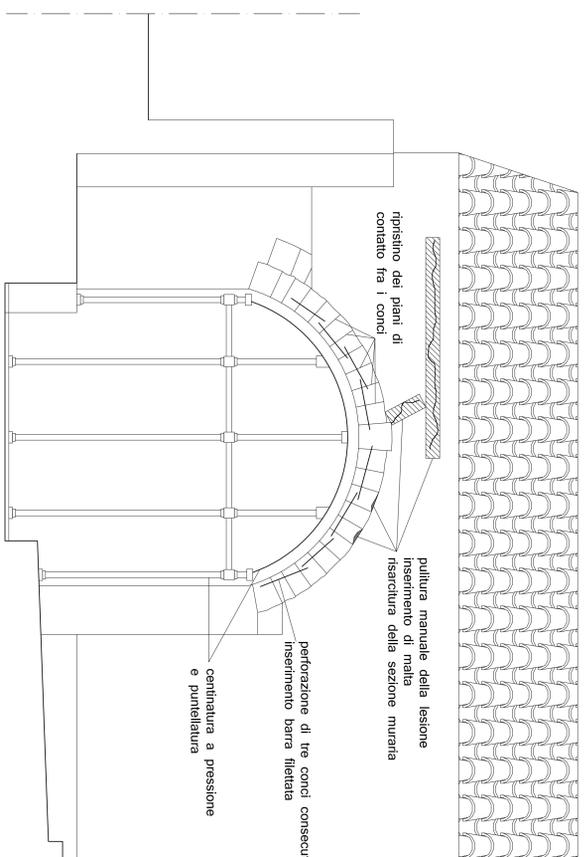
frangiflutto dei piani di
contatto fra i conci

pulitura manuale della lesione
riserimento di malta
risarcitura della sezione muraria

perforazione di tre conci consecutivi
inserimento barra filettata
centinatura a pressione
e punellatura

- EN.028
Consolidamento strutturale di archi
in pietra
- Fasi lavorative
1. centinatura e punellatura
 2. pulitura manuale e spolveratura
 3. inserimento di malta di calce per un
riserimento del piano di contatto con malta
 4. inserimento di resina e barre filettate
 5. risarcitura
